Kombinierte ZEISS Mikroskopie für die
Qualitätssicherung in der Stahlbranche.

Qualitätssicherung in der Stahlbranche.

SPC prüft Werkstoffe mit ZEISS Mikroskopie.

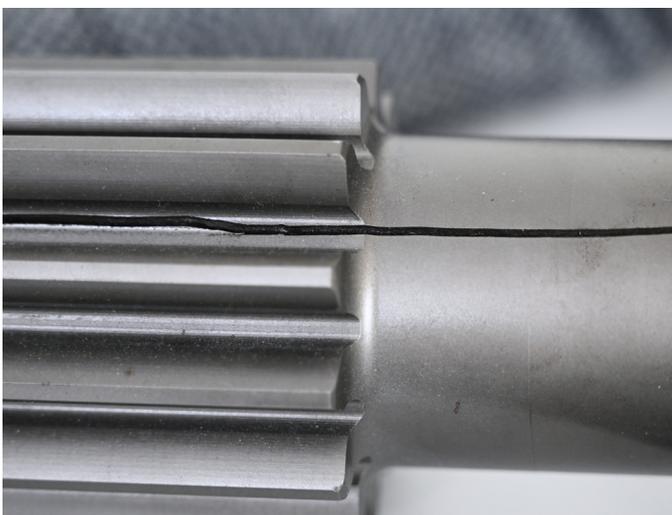
Der Hersteller der Ritzelwelle benötigt eine Ursachenanalyse des Schadens.

» „Der Hersteller der Ritzelwelle hat sich beim Stahlhändler beschwert, nachdem eine komplette Charge der Ritzelwellen im Herstellungsprozess der Länge nach aufriss. Der Stahlhändler hat uns damit beauftragt, nach der Ursache zu forschen.“

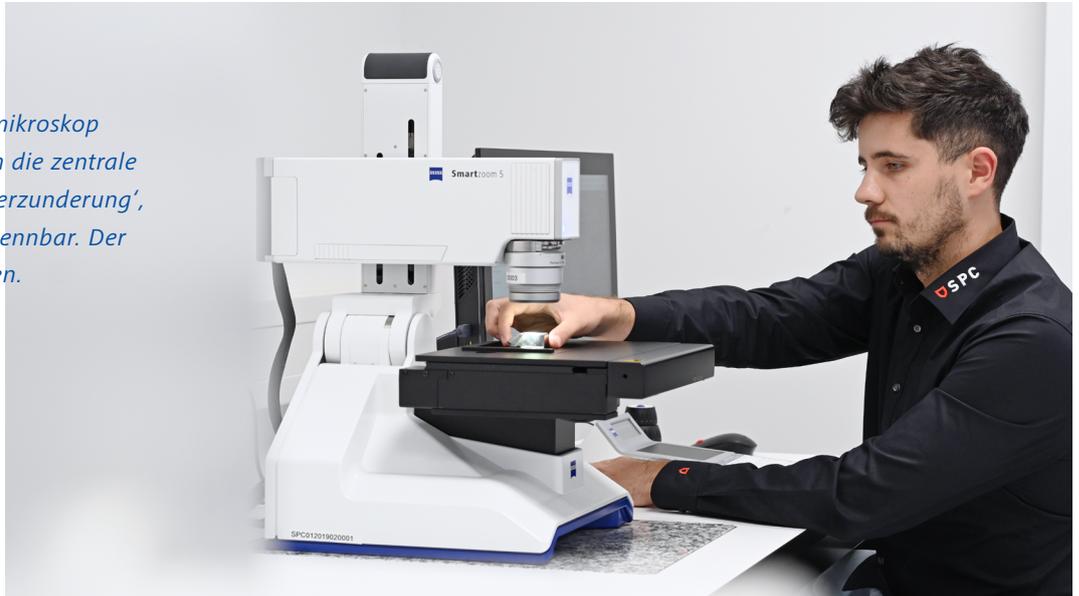
» Die Analyse mit dem Digitalmikroskop ZEISS Smartzoom 5 zeigt: Um die zentrale Achse ist eine sogenannte ‚Verzunderung‘, also Oxidation des Stahls erkennbar. Der Bruch entstand also von innen.

„Auf den ersten Blick sah der Bruch für uns danach aus, als wäre er durch eine Beschädigung an der Oberfläche des rohen Teils während dem Härteprozess entstanden“, berichtet Thomas Schaupp, „also ein Riss von außen nach innen.“ Doch die hochauflösende Analyse eines Bruchstückes aus einer zerstörten Ritzelwelle mit dem Digitalmikroskop ZEISS Smartzoom 5 legt einen anderen Schluss nah: „Schon mit bloßem Auge konnten wir an der entnommenen Probe erkennen, dass der Stahl an der Zentralachse im Inneren stark dunkel verfarbt ist, was nach außen hin abnimmt“, sagt Thomas Schaupp.

„Und die mikroskopische Analyse zeigt: Um die zentrale Achse ist eine sogenannte ‚Verzunderung‘, also Oxidation des Stahls erkennbar. Der Bruch entstand also von innen.“

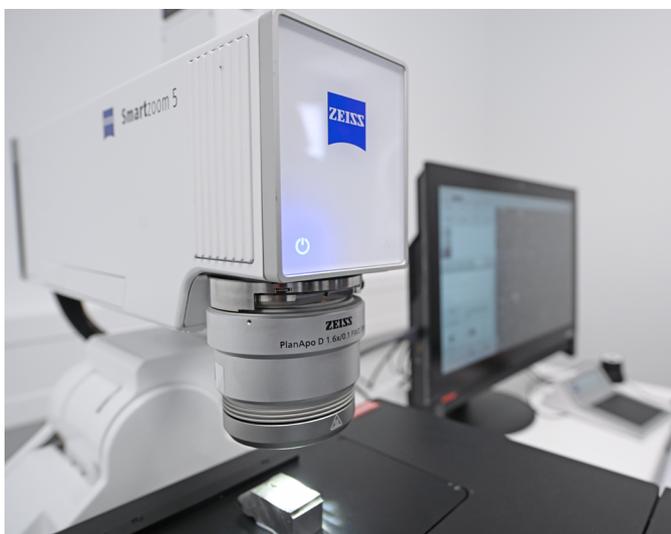
Vergößerung der Bruchfläche erfolgt mit dem Digitalmikroskop ZEISS Smartzoom 5.

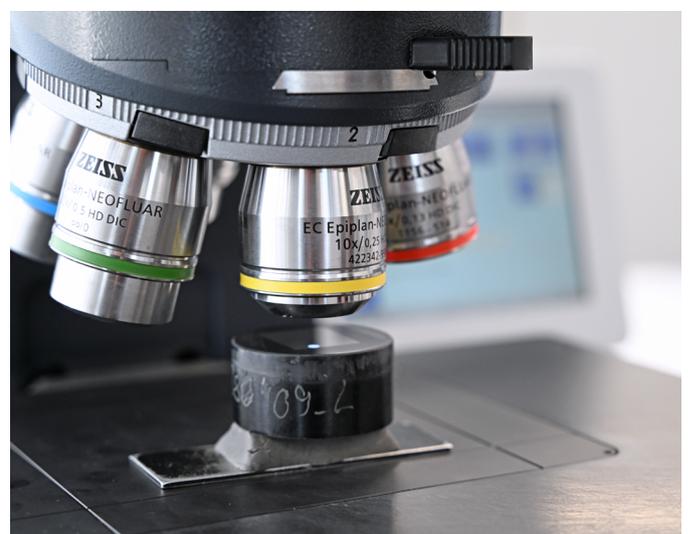
Um das Gefüge im Inneren noch genauer zu analysieren, wird ein metallografischer Schliff erstellt.

Um das Gefüge im Inneren noch genauer zu analysieren, erstellten die Mitarbeiter von SPC eine weitere Probe, einen metallografischen Schliff, eingebettet in schwarzes Epoxidharz, glattpoliert und an der Oberfläche mit einer Säure behandelt. „Der Ätzzvorgang bewirkt eine chemische Reaktion des Materials“, erklärt Thomas Schaupp“, dadurch können wir unter dem Mikroskop sehen, ob und wo sich eine Verunreinigung im Material befindet.“ Hierfür untersuchten die Mitarbeiter von

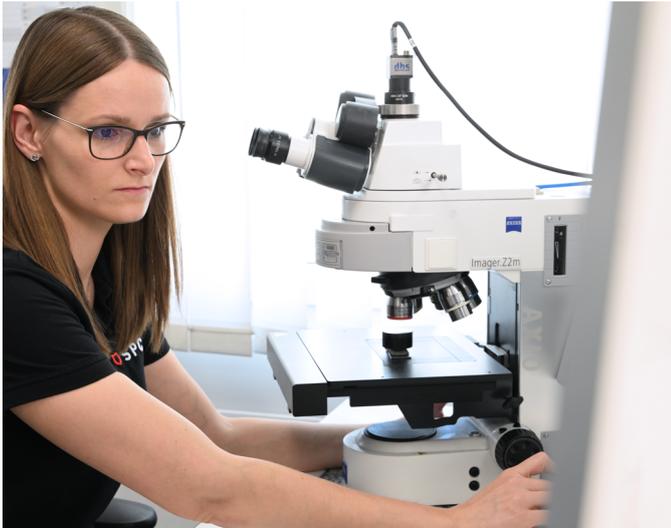
Die Probe wird mit dem ZEISS Axio Imager, einem hochauflösenden Weitfeldmikroskop für automatisierte Materialforschung, untersucht.

SPC die Probe mit dem ZEISS Axio Imager, ein hochauflösendes Weitfeldmikroskop für automatisierte Materialforschung. Thomas Schaupp berichtet:

» „Die Analyse hat bestätigt, dass nahe der zentralen Achse eine ‚Seigerung‘ stattgefunden hat, also eine Verunreinigung; zusätzlich sahen wir nichtmetallische Einschlüsse aus. Dadurch wurde der Stahl spröde.“

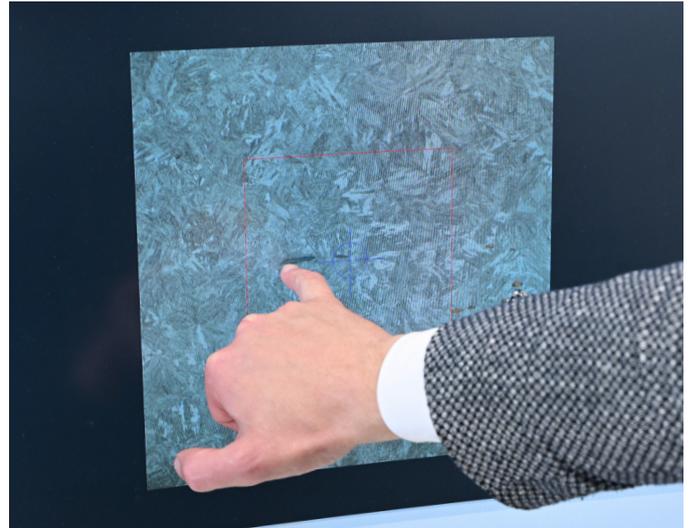
Die Analyse bestätigt eine Verunreinigung an der Zentralachse; zusätzlich werden nichtmetallische Einschlüsse aus Fremdmaterial festgestellt.

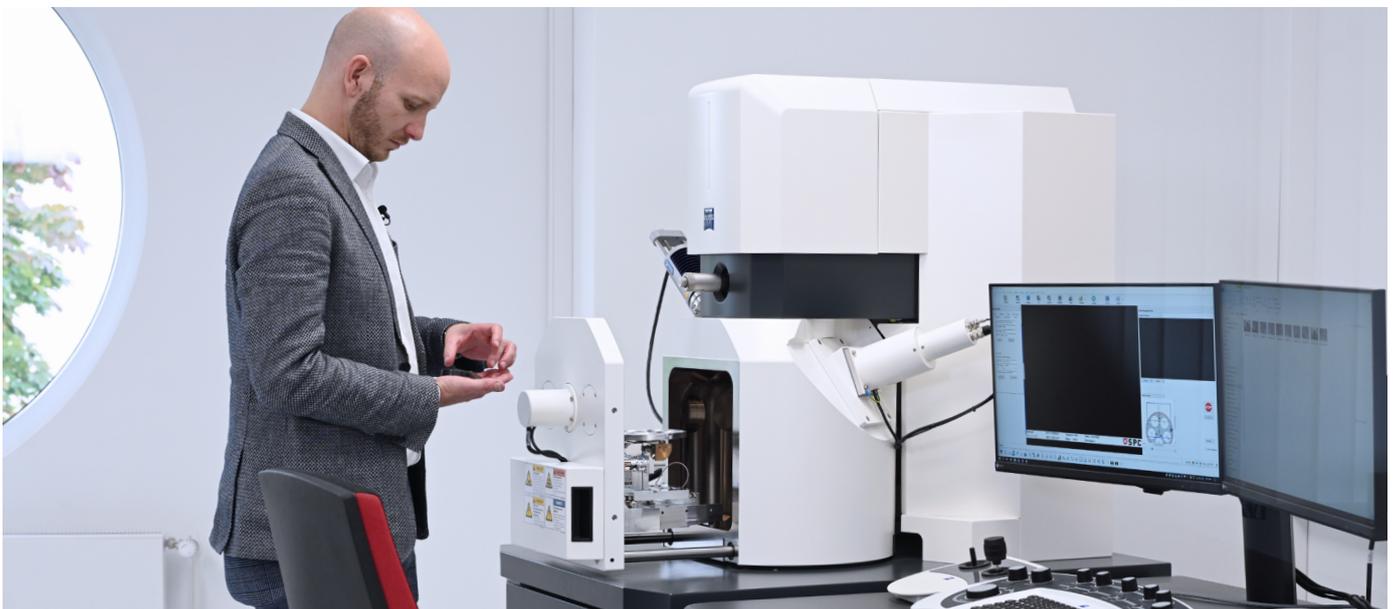
Im letzten Schritt galt es zu erkennen, aus welchen Materialien die Verunreinigung besteht. Hierfür prüften die Mitarbeiter einen metallografischen Schliff von der Ritzelwelle mit dem Rasterelektronenmikroskop ZEISS EVO.

den metallografischen Schliff von der Ritzelwelle mit dem Rasterelektronenmikroskop ZEISS EVO. Mithilfe dessen zusätzlicher Fähigkeit zur energiedispersiven Spektroskopie (EDX) können sie eine chemische Materialanalyse durchführen, bei der ein Elektronenstrahl die Atome in der Probe anregt und die dadurch entstehende Röntgenstrahlung gemessen wird. Die Analyse zeigt: Im Stahl der Ritzelwelle gab es nahe der Zentralachse nichtmetallische Einschlüsse mit hohem Gehalt an Mangan und Schwefel sowie Seigerungen der Elemente Schwefel und Phosphor. Thomas Schaupp erklärt: „Normalerweise wären diese Verunreinigungen noch tolerierbar, aber genau an dieser Stelle wurde eine Bohrung angesetzt, die das Material besonders strapaziert hat, und es kam zum Bruch.“ Seine Bewertung des Sachverhalts: „Ja, der Stahl, den unser

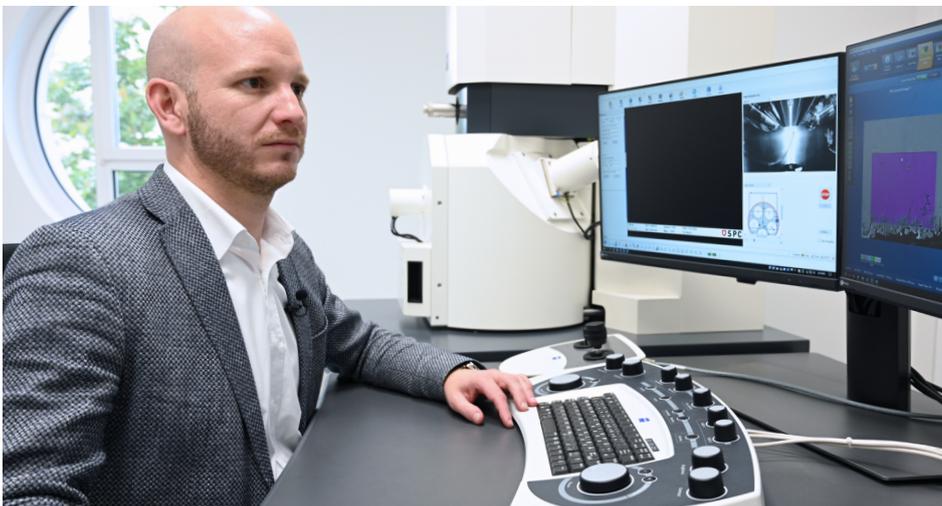
Die Analyse zeigt: Im Stahl der Ritzelwelle gab es nahe der Zentralachse nichtmetallische Einschlüsse mit hohen Gehalten an Mangan und Schwefel sowie Seigerungen der Elemente Schwefel und Phosphor.

Kunde geliefert hat, war verunreinigt, aber das war innerhalb der Norm. Das Unternehmen, das daraus die Ritzelwelle hergestellt hat, hätte meiner Ansicht nach für diesen Verwendungszweck engere Toleranzen fordern sollen.“
